POUR ÉCLAIRER UN PEU L'HISTOIRE DE LA CONSTRUCTION DE L'ÉGLISE DE MAULDE

Par
l'Abbé J. Pardonge

Curé de Bèclers-Maulde

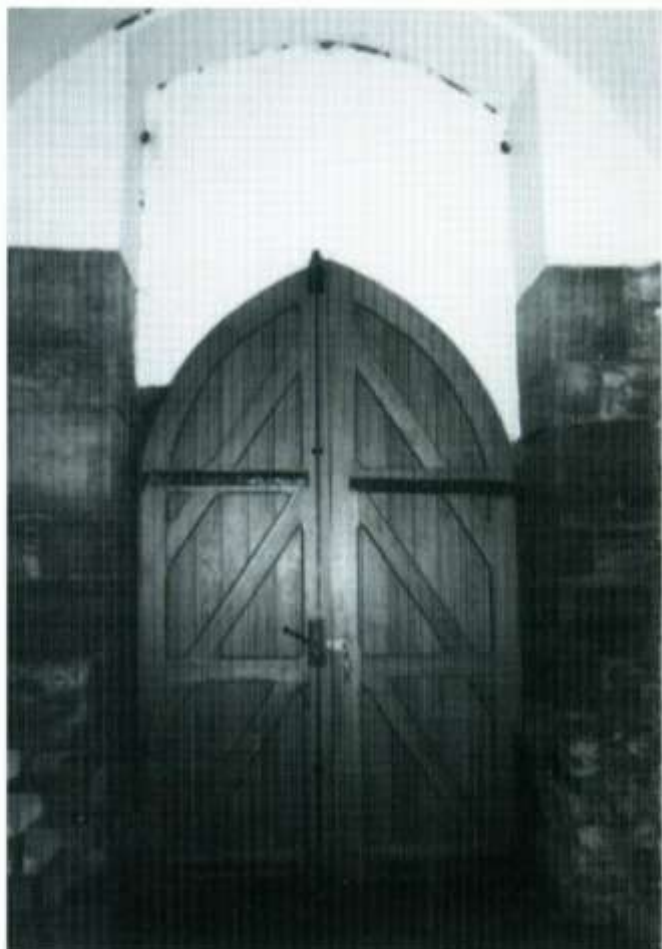
Fig. 1

*Traces de la porte extérieure au XVIII^e siècle:
on voit en haut les gonds de cette porte.*

pour donner à la baie la largeur qu'elle a actuellement. Dans la suite des travaux de 1978, on a dû recouvrir cette découpe avec des pierres plates pour rendre au mur un peu plus de dignité. La deuxième partie des montants de la baie est constituée de pierres parfois assez volumineuses; on atteint ainsi la hauteur de 3 m 10. Le reste de la paroi à cette hauteur est formé de moellons qui se présentent autrement que ceux du bas. La troisième partie des montants et du mur de façade est construite en brique. Ce mur prend toute la largeur du panneau car il domine l'arc brisé de la porte d'entrée actuelle. Cette partie centrale n'est pas très épaisse, 30 cm. A l'intérieur, la baie a des montants d'une hauteur de 4 m 10 et se termine par un arc surbaissé dont le centre touche presque la voûte. Là, on est à 4 m 57. On a dû au XVIII^e siècle ériger un portail très haut - la porte actuelle a une hauteur de 3 m 30 en son centre - . Une preuve ce sont les gonds en fer qui subsistent presque au sommet des montants de part et d'autre. Une autre preuve c'est que le mur qui surmonte l'arc actuel de la porte est récent, du XIX^e siècle. Ce mur n'avait été plafonné que jusque la voûte en arc brisé de 1843; le reste, entre les deux voûtes, était formé de briques non rejointoyées; de plus ces briques n'avaient pas été badigeonnées alors que les autres murs retrouvés l'avaient été après plafonnage. Une dernière preuve: pour permettre l'ouverture des vantaux de cette porte du XVIII^e siècle on a dû entailler la voûte qui en portait encore les traces lors de sa découverte.

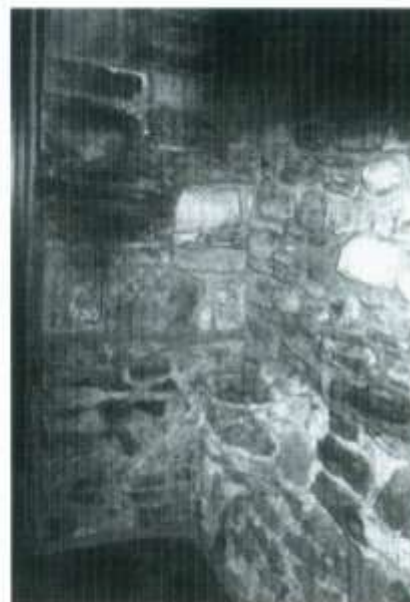
Fig. 2

Dans l'angle droit de la tour à l'intérieur.

Je passe aux murs latéraux. Monsieur Verriest, qui a travaillé à la tour en 1978, a remarqué, en décapant les murs du plafonnage qui les garnissait, que le mur de la façade primitive de l'église avait été entaillé par endroits pour que les murs latéraux fassent davantage corps avec le reste du bâtiment - il a été rappelé au début que la tour avait été construite après la nef. Comme je l'ai déjà signalé, les murs latéraux ont une largeur d'environ 15 à 20 cm de plus au niveau du sol. On constate que ce mur a été brisé en biais pour atteindre la largeur qu'il a, soit 90 à 95 cm et ce 80 cm au dessus du sol. Ce mur ancien n'a pas la même structure que le reste; mortier et moellons semblent différents. J'ai déjà signalé qu'au mur de façade, cette partie de la construction avait été coupée sans grand soin pour que la porte puisse atteindre la largeur qu'elle a actuellement. J'avais d'abord pensé que la tour avait été construite en deux étapes. On fait un mur d'un mètre 15 d'épaisseur et, arrivé à la hauteur de 80 cm, on s'arrête. Quand on reprend le travail, on opte pour un mur moins épais,

celui que nous avons maintenant, et l'on coupe en biais la partie déjà faite. Cette hypothèse serait plausible si l'on ne faisait pas une autre constatation. On trouve trace de ce mur ancien dans la quatrième face de la tour, celle côté nef, qui fait partie de la façade du XIII^e siècle. Ce n'est donc pas seulement la tour qui a été construite sur ce mur ancien mais aussi, au XIII^e siècle, la façade de l'église. A gauche de la porte qui donne dans la nef, ce mur ancien a été ramené à la largeur du mur actuel, mais on a cependant retrouvé sous le pavement les fondations d'un mur plus large d'environ 20 cm. A droite de la porte, le mur a gardé sa largeur primitive et cela jusque l'angle avec le mur latéral. Celui-ci n'a commencé à être coupé en biais qu'un peu après cet angle. Dans le mur de la nef, ce mur ancien est terminé par une pierre plate qui se perd dans l'épaisseur. Peut-être a-t-on voulu préserver là un peu du lointain passé de notre église. A l'extérieur de la tour, sur les faces gauche et droite, on a caché ce mur ancien et pas très joli par des recouvrements en pierre lors de la construction des caveaux. A gauche, les dalles posées ont disparu et l'on peut à nouveau voir ce mur ancien. La présence de ce mur dans la façade primitive m'oblige donc à penser que l'église du XIII^e siècle a été bâtie sur un des murs d'un petit enclos presque carré. Il a actuellement une largeur interne de 3 m 17 cm environ et une longueur de 3 m 50, le long du mur de gauche: mais il faut savoir qu'à chaque extrémité les murs ont été ramenés à une moindre épaisseur, on peut donc penser à un carré primitivement. Ce petit enclos, antérieur au XIII^e siècle a dû servir d'entrée à l'église jusqu'au XV^e siècle, date de la construction de la tour. A-t-on là un reste du sanctuaire primitif dont parle l'abbé Croquet en page 162 de son livre? Qui pourrait le dire? A toutes fins utiles, j'ai conservé du mortier prélevé dans ce soubassement. J'ai aussi demandé à l'ouvrier de conserver le mur de soubassement dans son état le plus naturel possible, alors que la partie supérieure a été rejointoyée. Ça et là, on a dû cependant remplacer l'une ou l'autre pierre. La coupure du mur dans la baie d'entrée a été recouverte de petits moellons: cette partie aurait pu difficilement demeurer dans l'état où elle a été découverte.

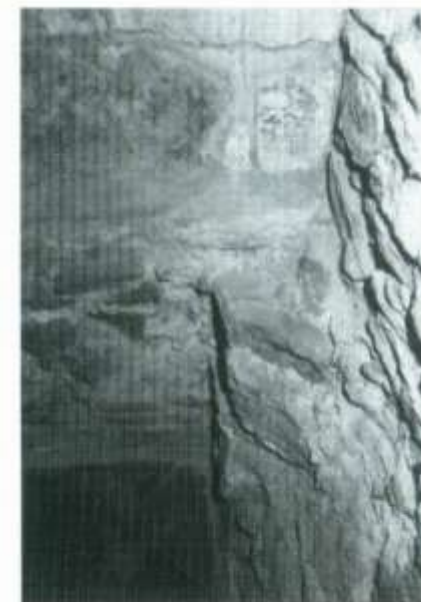
Fig. 3

Toujours le même angle; on découvre très bien la largeur primitive du mur ancien.

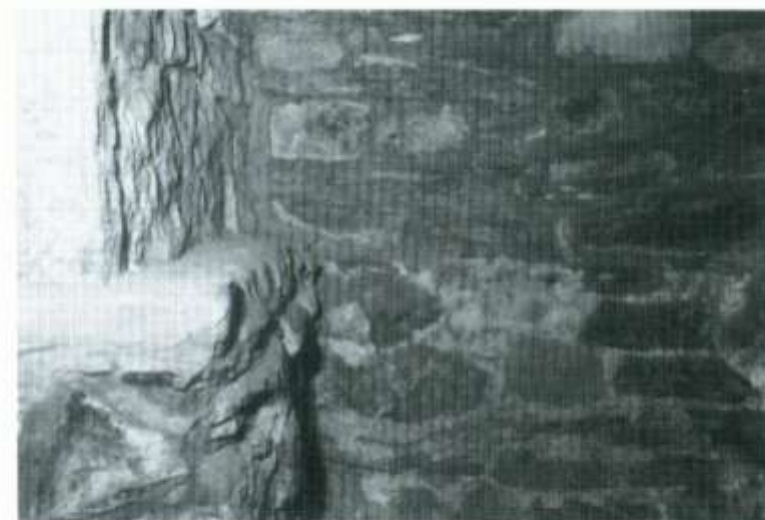
Fig. 4

Même angle vu d'un autre endroit

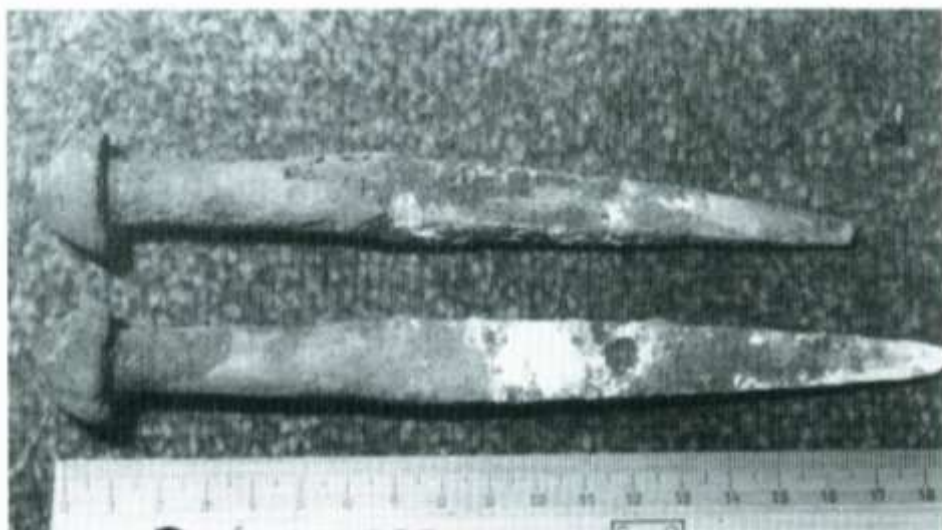
Fig. 6

Grandes pointes découvertes dans l'armoire du chœur actuellement fermée par un mur.

tion de la sacristie vers 1622 (op. cit. p. 180), cette armoire devait servir à remiser certains objets du culte. On m'avait parfois dit que des pierres tombales murales étaient restées derrière le plafonnage, on n'a rien trouvé malgré les sondages. Probablement que cette armoire de plus en plus visible avait fait croire à l'existence d'une pierre à cet endroit.

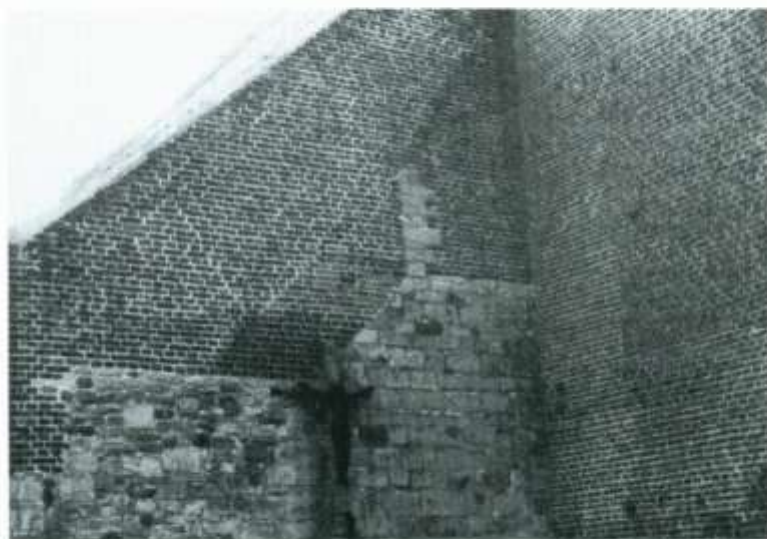
Fig. 7

Une autre constatation que j'ai faite, a trait au faite du toit de la nef. En observant la façade à gauche de la tour, on découvre bien la trace de la façade primitive avec le bord du toit de la nef principale et, légèrement plus bas, le bord du toit de la nef latérale. Entre les deux, on voit le montant bordé de pierres de taille: celle du haut débord en pointe pour jouer le rôle de corbeau. Le reste du mur vers le bas est en pierre et le bord de l'ancien toit du bas côté est fait de pierres coupées en biais. Par contre, on ne découvre pas bien le montant gauche de la façade primitive. Il y a cependant une différence de pierre entre la première façade de et le reste, car là les pierres sont moins régulières. Peut-être a-t-on volontairement rompu la rectitude du montant pour mieux lier les deux murs. Par contre, à droite, on voit jusqu'où allait la façade première; sur le mur ajouté le soubassement est plus bas.

A gauche de la tour, traces de la façade primitive, l'extrémité du mur de façade se trouve juste derrière la croix de la tombe.
